**ВСЕУКРАЇНСЬКА ОСВІТНЬО-ІНФОРМАЦІЙНА  
КАМΠΑНІЯ «ДЕРЖАВА БЕЗ БАР'ЄРІВ»**

**ПУБЛІЧНИЙ ПРОСТІР  
БЕЗБАР'ЄРНОСТІ  
(польовий аналіз проспекту Космонавтів  
м. Вінниця)**

кафедра політології та державного управління  
Донецький національний університет імені Василя Стуса

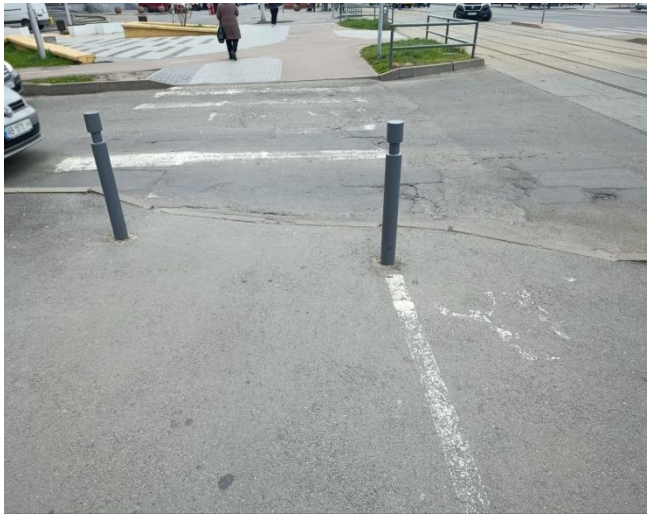
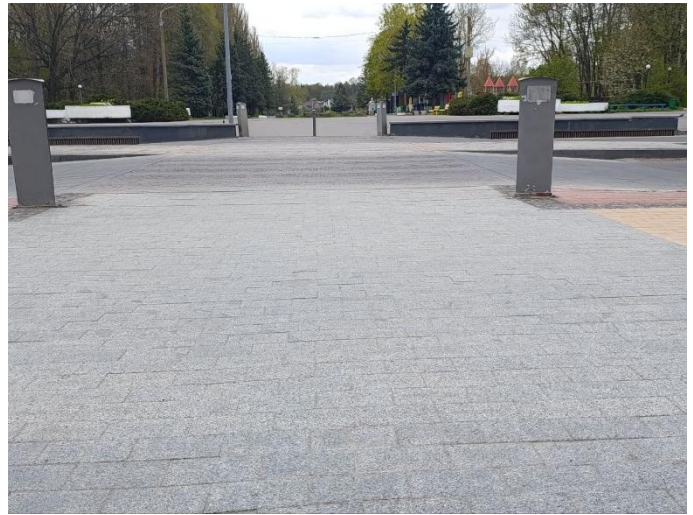
Фото 2.

- 3) вхід на сам проспект суттєво відмінний: ситуація на перетині з вулицею Келецькою є задовільною порівняно з перетином із вулицею Андрія Первозванного. Зокрема, на останній локації повністю відсутня тактильна плитка, що робить перехід небезпечним для осіб із порушеннями зору (фото 2, фото 3);

1) Для забезпечення безперервності маршруту бажано ліквідувати висотні перепади на вхідних групах та уніфікувати наявність тактильної навігації на всіх перетинах проспекту. Одним з варіантів може бути встановлення попереджувальної тактильної плитки жовтого кольору по периметру фонтанів та на підходах до них. Це створить необхідний візуальний контраст на фоні сірого покриття та дозволить людям із порушеннями зору вчасно ідентифікувати зміну рельєфу. Крім того, необхідно провести невідкладний ремонт покриття, ліквідувати провали та замінити зруйновану плитку, забезпечивши ідеально рівну поверхню для комфортного руху як колісних засобів, так і пішоходів.

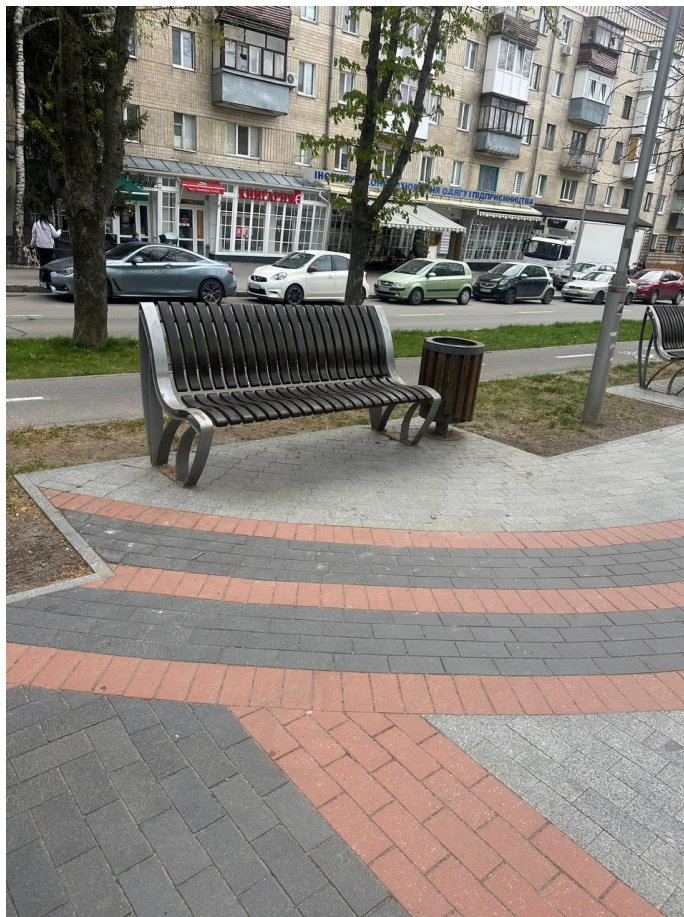
Фото 4.

- 1) у межах окремих груп лавок передбачено спеціальні зони для розміщення осіб на кріслах колісних *всередині* кола. Це забезпечує можливість повноцінної соціальної інтеграції та спілкування «рівний-рівному»;
- 2) у деяких локаціях архітектурне рішення дозволяє людині на кріслі колісному знаходитись *лише перед лавкою* (фото 4);

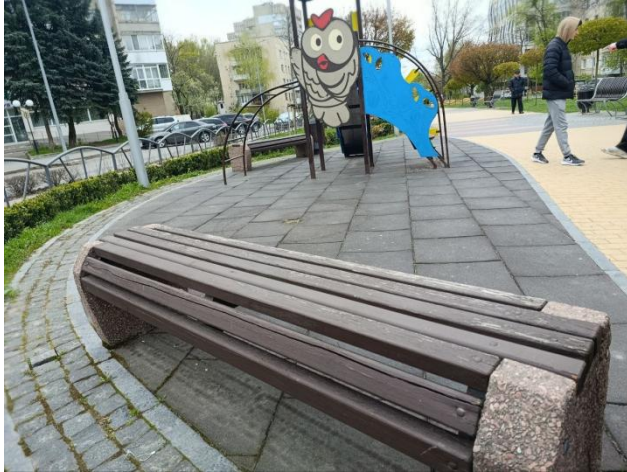
Фото 7.

- 4) хоча частина лавок на проспекті обладнана спинками, їх наявність є фрагментарною і

не підпорядковується єдиній логіці доступності (особливо біля дитячого майданчика – фото 7).

4) Бажано провести заміну лавок без спинок на ергономічні моделі з підлокітниками, що є життєво необхідним для літніх людей та осіб із порушеннями опорно-рухового апарату. А також забезпечити достатній радіус для маневрування крісла колісного.

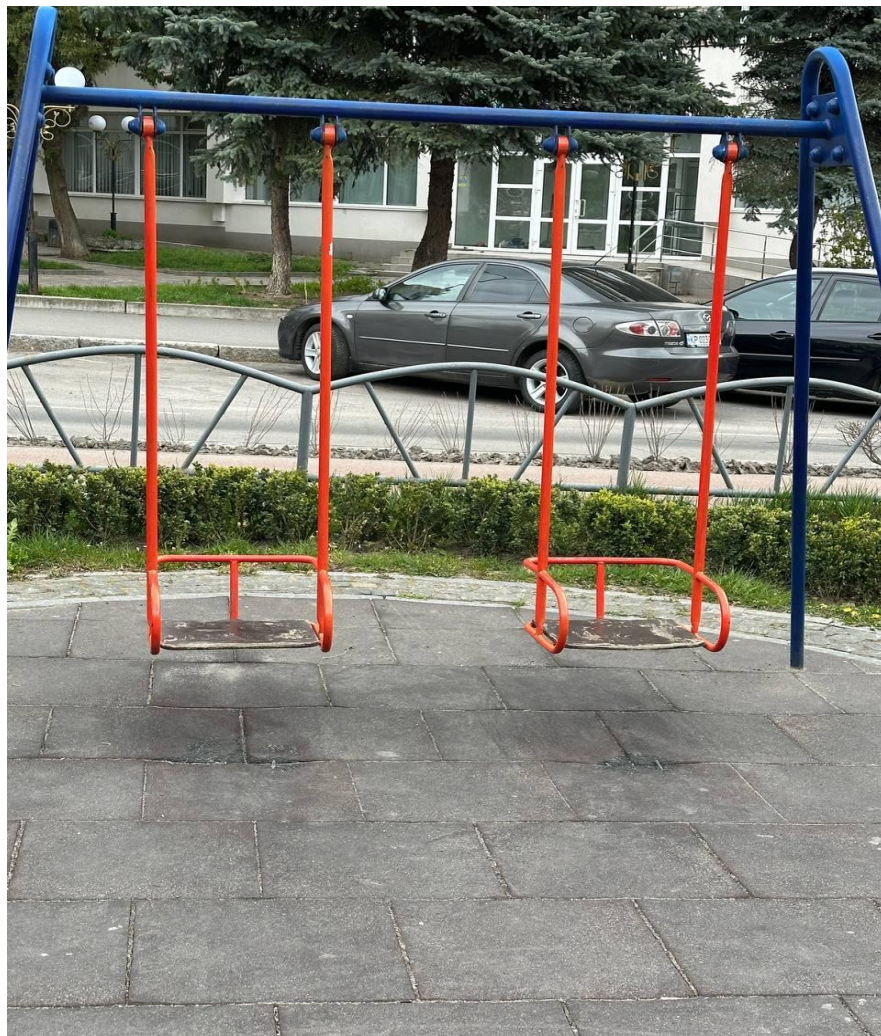
Фото 9.

- 5) лавки з підлокітниками, що виконують функцію опори для людей із порушеннями опорно-рухового апарату та осіб літнього віку, зафіксовані лише на незначній частині об'єктів у межах проспекту;
- 6) на дитячих гойдалках відсутні фіксуючі елементи (паски або бампери), що обмежує їх використання дітьми з інвалідністю та дітьми молодшого віку. Також зафіксовано зношеність та механічні пошкодження конструкцій окремих гойдалок (фото 9).

5) Модернізація дитячих майданчиків має включати дообладнання гойдалок пасками безпеки або захисними бамперами для дітей з інвалідністю, а також регулярний технічний аудит конструкцій для усунення пошкоджень.

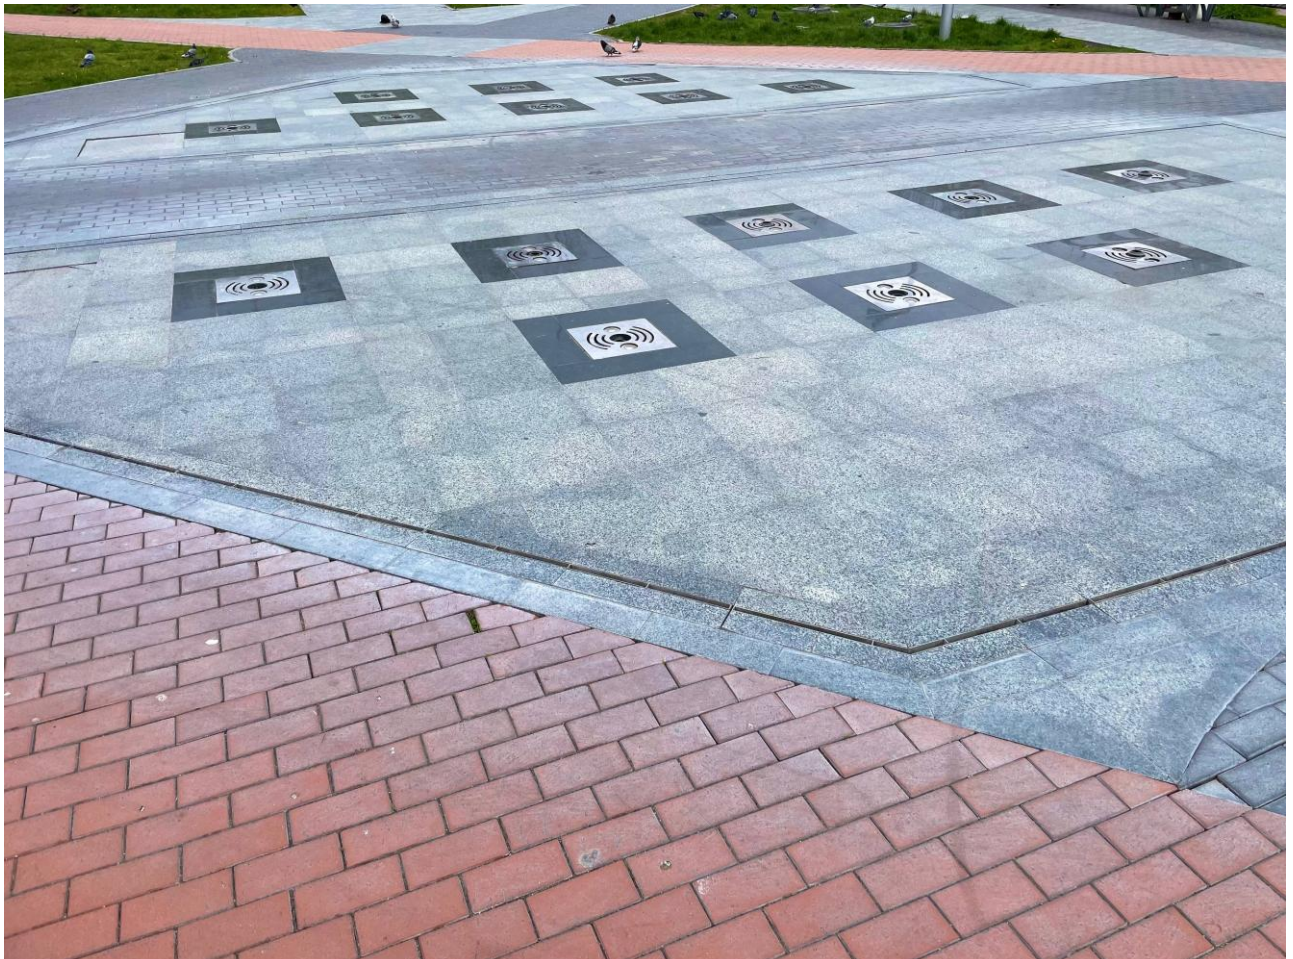
Фото 10.

- 1) тактильна плитка повністю відсутня в зонах обох фонтанів (локації поблизу лісопарку та ЖК «Прем'єр Таун»). Зафіксовано, що наявне покриття не має високого рівня ковзання, проте воно не виконує навігаційну функцію для орієнтування (фото 10);
- 2) звуковий сигнал світлофора на момент дослідження був чутним (оскільки на момент польового аналізу фонтан не працював), проте характеризується низькою інтенсивністю. За умови непрацюючих фонтанів сигнал розпізнається, однак існує ризик повного перекриття звуку шумом води під час їхньої експлуатації.

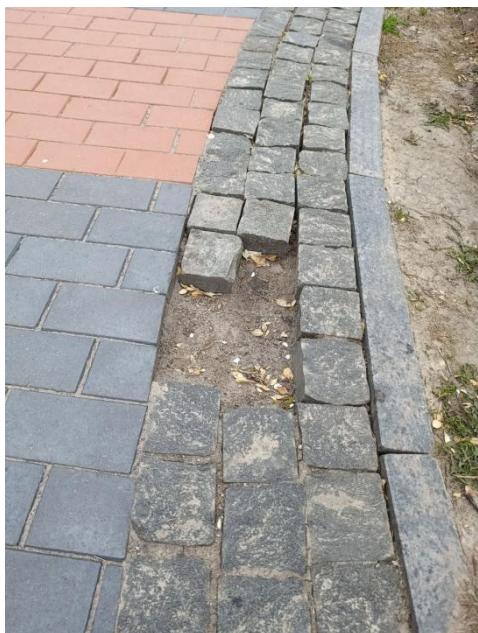
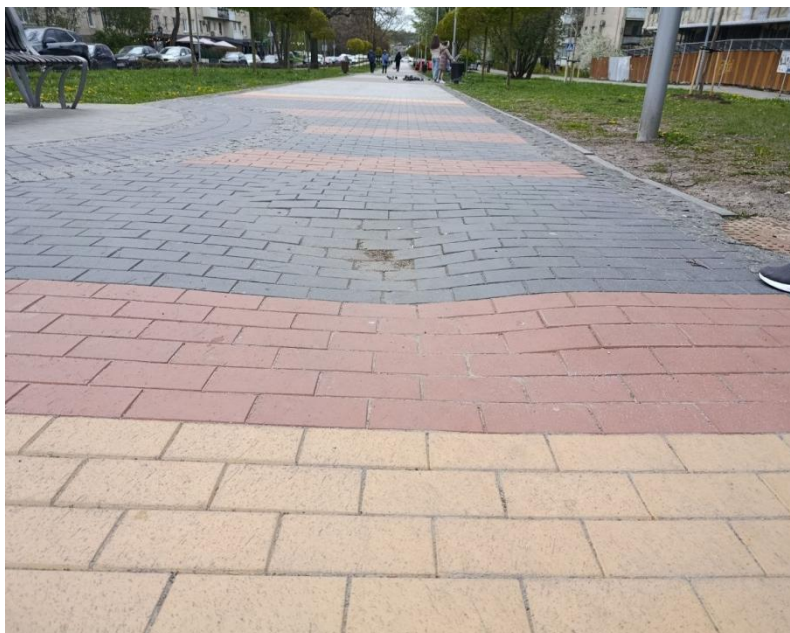
Фото 11.

- 1) велосипедні та пішохідні доріжки розділені газонним покриттям, що слугує природним бар'єром і перешкоджає випадковому вторгненню велосипедистів у зону для пішоходів. Для забезпечення безпечного перетину транспортного потоку облаштовані спеціалізовані переходи;
- 2) наявність на газонах протоптаних ділянок («бажаних ліній»), створених користувачами велотранспорту, свідчить про розбіжність між запроєктованими маршрутами та реальними потребами користувачів у швидкості та зручності;
- 3) попри наявність газонів як перешкод для велосипедів, вони не виконують загороджувальну функцію для користувачів електросамокатів. Зафіксовано інтенсивний рух самокатів безпосередньо у пішохідній зоні;
- 4) на окремих ділянках проспекту зафіксовано порушення цілісності твердого покриття, зокрема вибиту плитку та просідання ґрунту (фото 11, фото 12).

3) Необхідно врегулювати рух самокатів: впровадити додаткові інформаційні вказівники щодо пріоритетності пішоходів, посилити муніципальний контроль.

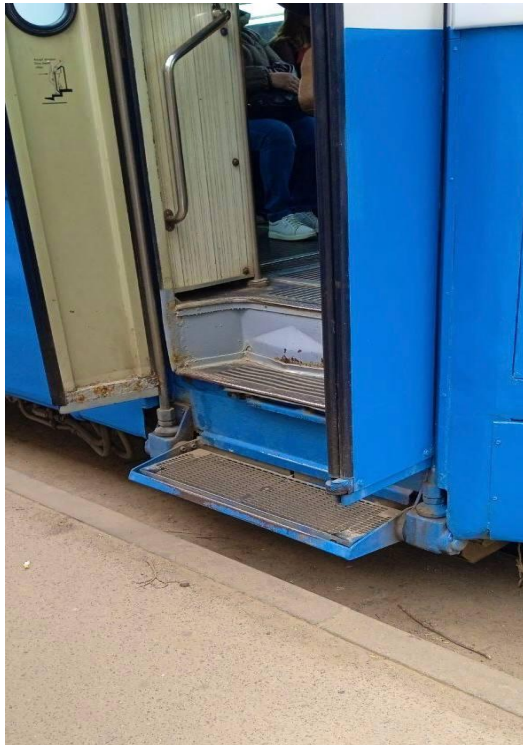
Фото 13.

- 1) рівень автономності користувачів крісел колісних є критично низьким. У тролейбусах самостійна посадка/висадка неможлива, у трамвайній мережі вона повністю виключена через наявність сходиночок у застарілих конструкціях вагонів. Останній фактор також створює непереборні перешкоди для батьків із дитячими візками (фото 13);

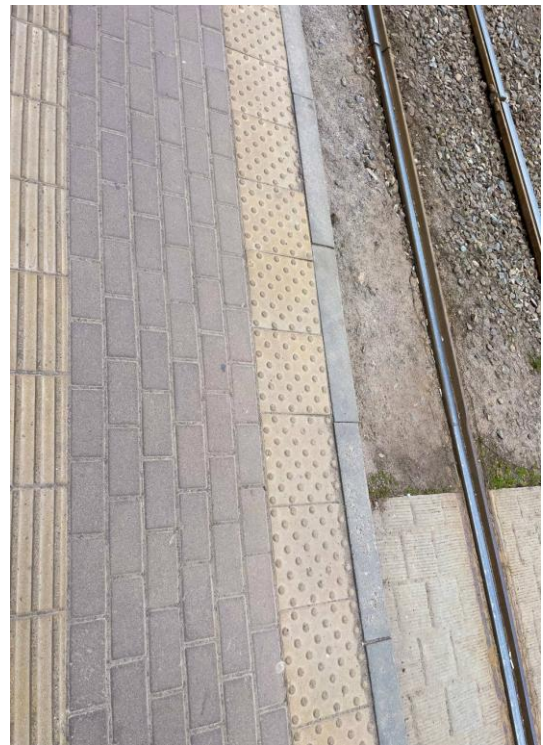
Фото 14.

- 2) відсутність понижених бордюрів у місцях стику зупинки та транспорту. Це створює вертикальний бар'єр, який нівелює переваги низькопідлогового транспорту (там, де він наявний);
- 3) візуальна інформація інформаційних стендів є чіткою та добре зчитуваною, проте зафіксовано надмірну висоту розміщення стендів, що ускладнює сприйняття для осіб у кріслах колісних;
- 4) наявність тактильної навігації та облаштованих зон очікування транспорту оцінюється позитивно, проте їхня ефективність нівелюється експлуатацією застарілих моделей транспорту (фото 14). Особливості тролейбусів та трамваїв, що зупиняються біля проспекту Космонавтів, не передбачають інклюзивного використання, що призводить до фактичного виключення людей з інвалідністю та батьків із дитячими візками з активного міського простору.

6) На зупинках пропонується змінити висоту монтажу інформаційних схем до рівня 90–120 см від поверхні.

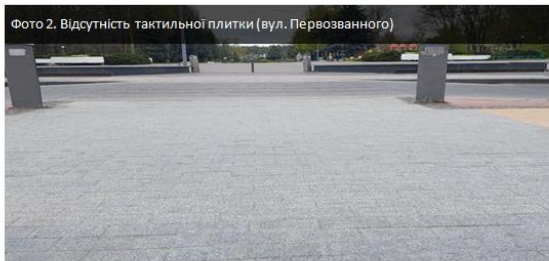
- ⚠ Нерівномірний вхід**  
Перетин з вул. Келецькою — задовільно; вул. Первозванного — повністю відсутня тактильна плитка

Фото 2. Відсутність тактильної плитки (вул. Первозванного)

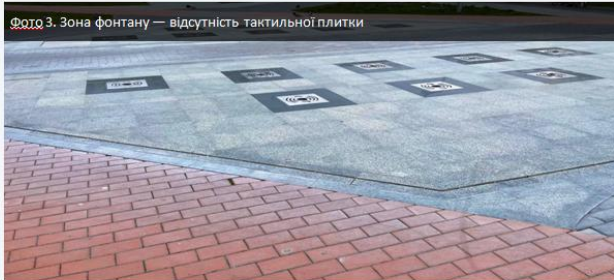
- ✘** Тактильна плитка відсутня в зонах обох фонтанів — навігаційна функція не виконується
- ⚠** Звуковий сигнал світлофора тихий — за роботи фонтанів може бути повністю заглушений

Фото 3. Зона фонтану — відсутність тактильної плитки

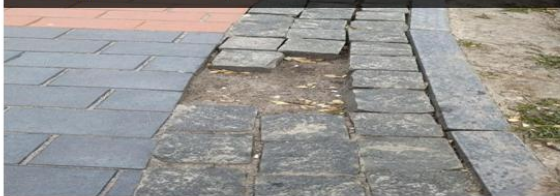
- ✓ Велодоріжка та пішохідна зона розділені газоном — природний бар'єр для велосипедів
- ✗ Газон не зупиняє електросамокати — інтенсивний рух самокатів у пішохідній зоні
- ⚠ Вибита плитка та просідання ґрунту на окремих ділянках

Фото 4. Порушення цілісності покриття

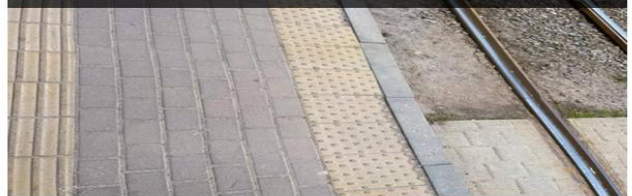
- ✗ Тролейбус: самостійна посадка неможлива; трамвай: повністю виключений через сходинки
- ✗ Відсутність понижених бордюрів нівелює переваги низькопідлогового транспорту
- ⚠ Інформаційні стенди занадто високо для осіб у кріслах колісних (потрібно 90–120 см)
- ✓ Тактильна навігація та зони очікування — позитивно, але нівелюються застарілим транспортом

Фото 5. Трамвай зі сходинками — непереборний бар'єр
